Asbestinventarisatie

van een voormalige landbouwschuur

Esdoornlaan 2 te Dronten

Project 20/8537 versie 1

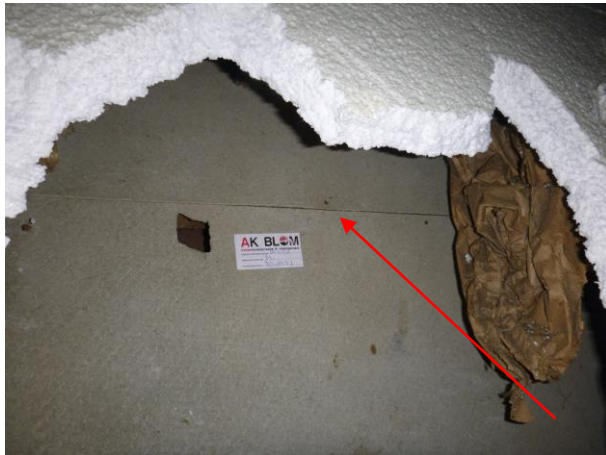
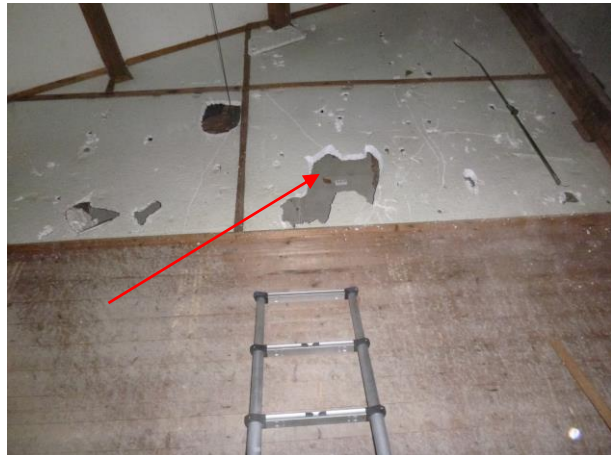
Bron 1: Asbesthoudend plaatmateriaal tegen de gevels aan de binnenzijde van de voormalige landbouwschuur

Soort materiaal	Plaatmateriaal
Analysecertificaat	20-002562
Soort asbest en percentage	Chrysotiel 2-5%
Hechtgebondenheid / Risicoklasse	Hechtgebonden / Risicoklasse 2
Locatie	Tegen de gevels aan de binnenzijde van de voormalige landbouwschuur (binnen)
Hoeveelheid	53,4m ² totaal
Bevestiging	Gespijkerd
Bereikbaarheid	<input type="checkbox"/> Goed <input checked="" type="checkbox"/> Matig <input type="checkbox"/> Slecht
Beschadiging	<input type="checkbox"/> Niet <input checked="" type="checkbox"/> Licht <input type="checkbox"/> Ernstig
Verwering	<input checked="" type="checkbox"/> Niet <input type="checkbox"/> Licht <input type="checkbox"/> Ernstig
Monstername	M1
Aanbevolen methode van verwijdering	Containment RK2
Opmerkingen voor een veilige verwijdering	n.v.t.
(zie SMA-rt bijlagen in deze rapportage)

Voorafgaand aan de werkzaamheden dient een containment te worden ingericht conform het certificatieschema.

Het gecertificeerde asbestverwijderingsbedrijf dat de asbestverwijderingswerkzaamheden uitvoert, dient de best bestaande technieken toe te passen. Er dienen bronmaatregelen genomen te worden om vezelemissie te voorkomen. Deze maatregelen dienen in een werkplan, opgesteld conform het certificatieschema, te worden opgenomen.

Er dient een eindcontrole door een RvA geaccrediteerde (ISO 17020) inspectie-instelling volgens NEN 2990, onderdeel visuele inspectie en onderdeel luchtmetingen, te worden uitgevoerd.

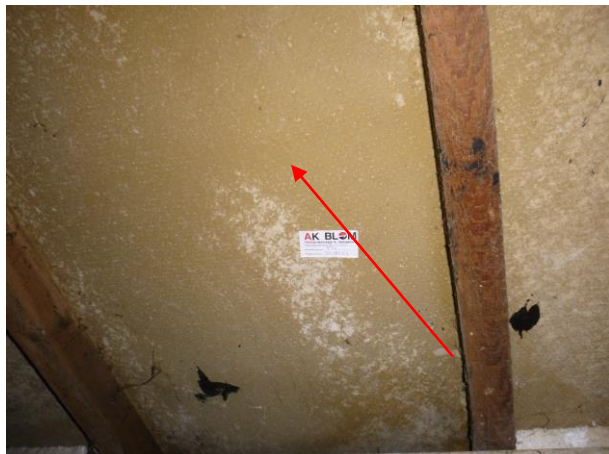
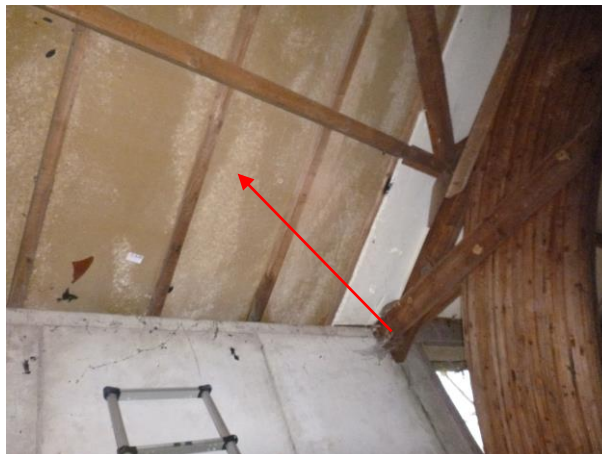
Bron 2: Asbesthoudend plaatmateriaal (dakbeschot) op het dak onder de dakpannen van de voormalige landbouwschuur

Soort materiaal	Plaatmateriaal (dakbeschot)
Analysecertificaat	20-002563
Soort asbest en percentage	Chrysotiel 5-10%
Hechtgebondenheid / Risicoklasse	Hechtgebonden / Risicoklasse 2
Locatie	Op het dak onder de dakpannen van de voormalige landbouwschuur (buiten)
Hoeveelheid	560m ² totaal
Bevestiging	Gespijkerd
Bereikbaarheid	<input type="checkbox"/> Goed <input checked="" type="checkbox"/> Matig <input type="checkbox"/> Slecht
Beschadiging	<input type="checkbox"/> Niet <input checked="" type="checkbox"/> Licht <input type="checkbox"/> Ernstig
Verwerking	<input checked="" type="checkbox"/> Niet <input type="checkbox"/> Licht <input type="checkbox"/> Ernstig
Monstername	M2
Aanbevolen methode van verwijdering	Afbakening/Markering RK2
Opmerkingen voor een veilige verwijdering (zie SMA-rt bijlagen in deze rapportage)	Werken op hoogte

Het werkgebied dient afgezet/gemarkeerd te worden.

Het gecertificeerde asbestverwijderingsbedrijf dat de asbestverwijderingswerkzaamheden uitvoert, dient de best bestaande technieken toe te passen. Er dienen bronmaatregelen genomen te worden om vezelemissie te voorkomen. Deze maatregelen dienen in een werkplan, opgesteld conform het certificatieschema, te worden opgenomen.

Er dient een eindcontrole door een RvA geaccrediteerde (ISO 17020) inspectie-instelling volgens NEN 2990, onderdeel visuele inspectie, te worden uitgevoerd.

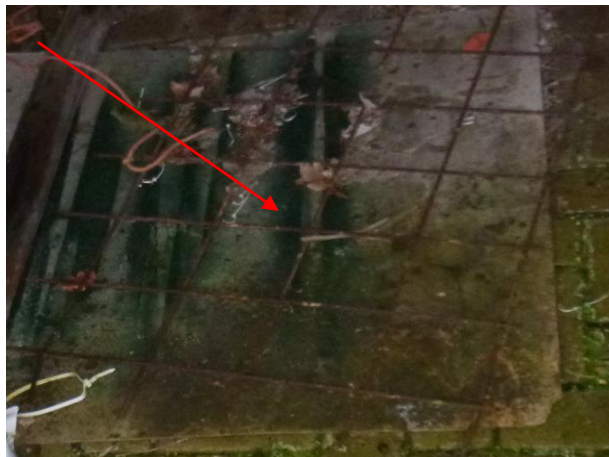
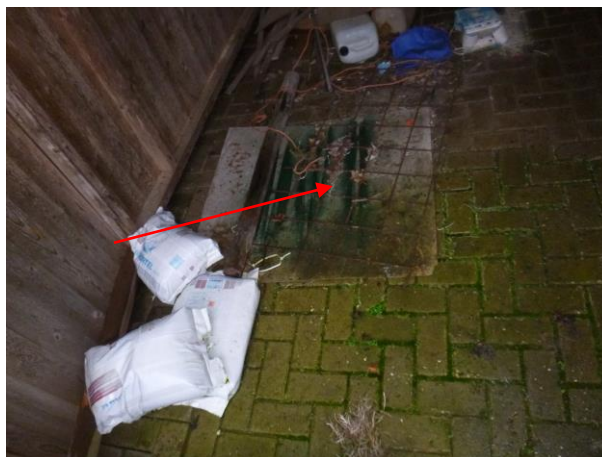
Bron 3: Asbesthoudend plaatmateriaal losliggend op de vloer in de werkplaats van de voormalige landbouwschuur

Soort materiaal	Plaatmateriaal
Analysecertificaat	20-002563
Soort asbest en percentage	Chrysotiel 5-10%
Hechtgebondenheid / Risicoklasse	Hechtgebonden / Risicoklasse 1*
Locatie	Losliggend op de vloer in de werkplaats van de voormalige landbouwschuur (binnen)
Hoeveelheid	1m ² totaal
Bevestiging	Losliggend
Bereikbaarheid	<input checked="" type="checkbox"/> Goed <input type="checkbox"/> Matig <input type="checkbox"/> Slecht
Beschadiging	<input type="checkbox"/> Niet <input checked="" type="checkbox"/> Licht <input type="checkbox"/> Ernstig
Verwerking	<input checked="" type="checkbox"/> Niet <input type="checkbox"/> Licht <input type="checkbox"/> Ernstig
Monstername	Geen, visueel identiek aan M2
Aanbevolen methode van verwijdering	Afbakening/Markering RK1*
Opmerkingen voor een veilige verwijdering	Zie opmerkingen*
(zie SMA-rt bijlagen in deze rapportage)

*Uitsluitend Risicoklasse 1 wanneer de asbesttoepassing als geheel verwijderd wordt waarbij geen bewerkingen aan het asbesthoudende materiaal nodig zijn.

Het werkgebied dient afgezet/gemarkeerd te worden.

Het bedrijf dat de asbestverwijderingswerkzaamheden uitvoert, dient de best bestaande technieken toe te passen. Er dienen bronmaatregelen genomen te worden om vezelemisatie te voorkomen. De te nemen bronmaatregelen en te gebruiken persoonlijke beschermingsmiddelen dienen vastgelegd te zijn in een Risico Inventarisatie Evaluatie (RI&E).

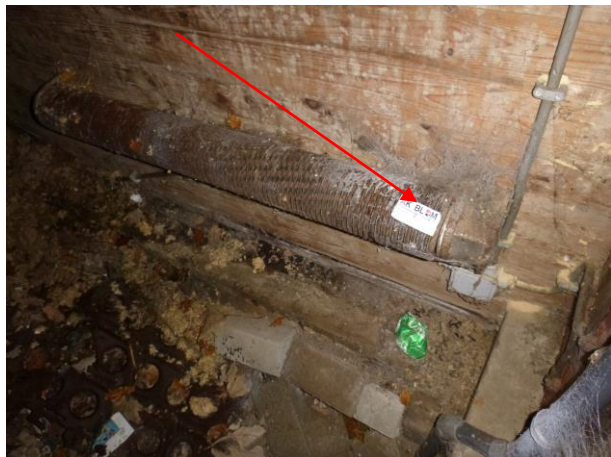
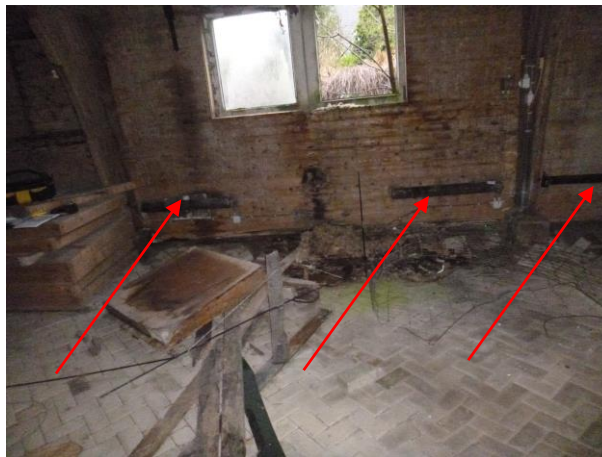
Bron 4: Asbesthoudende pakkingen in de elektrische warmtetoestellen van de voormalige landbouwschuur

Soort materiaal	Pakkingen
Analysecertificaat	20-002564
Soort asbest en percentage	Chrysotiel 15-30%
Hechtgebondenheid / Risicoklasse	Niet Hechtgebonden / Risicoklasse 1*
Locatie	In de elektrische warmtetoestellen van de voormalige landbouwschuur (binnen)
Hoeveelheid	6 stuks totaal van 3 warmtetoestellen
Bevestiging	Geklemd
Bereikbaarheid	<input checked="" type="checkbox"/> Goed <input type="checkbox"/> Matig <input type="checkbox"/> Slecht
Beschadiging	<input checked="" type="checkbox"/> Niet <input type="checkbox"/> Licht <input type="checkbox"/> Ernstig
Verwerking	<input checked="" type="checkbox"/> Niet <input type="checkbox"/> Licht <input type="checkbox"/> Ernstig
Monstername	M3
Aanbevolen methode van verwijdering	Afbakening/Markering RK1*
Opmerkingen voor een veilige verwijdering	Zie opmerkingen*

*Uitsluitend Risicoklasse 1 wanneer de asbesttoepassing als geheel verwijderd wordt waarbij geen bewerkingen aan het asbesthoudende materiaal nodig zijn.

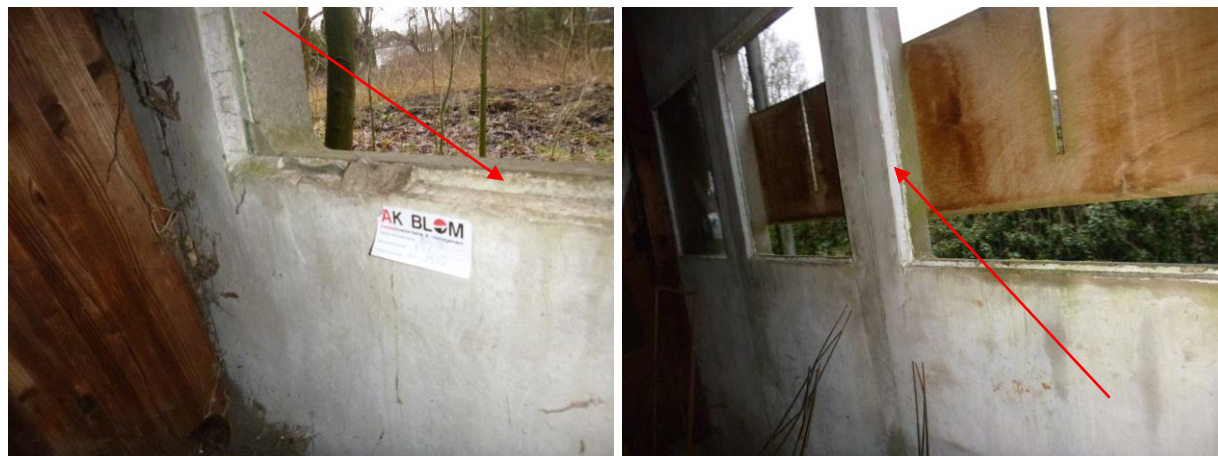
Bron 5: Asbesthoudende stopverf langs de uitsparingen in de betonnen gevelelementen van de voormalige landbouwschuur

Soort materiaal	Stopverf
Analysecertificaat	20-002565 (M4) 20-002566 (M5)
Soort asbest en percentage	Chrysotiel 0,1-2%
Hechtgebondenheid / Risicoklasse	Hechtgebonden / Risicoklasse 2
Locatie	Langs de uitsparingen in de betonnen gevelelementen van de voormalige landbouwschuur (buiten)
Hoeveelheid	76m ¹ (totaal van 19 sparingen)
Bevestiging	Gesmeerd
Bereikbaarheid	<input checked="" type="checkbox"/> Goed <input type="checkbox"/> Matig <input type="checkbox"/> Slecht
Beschadiging	<input type="checkbox"/> Niet <input checked="" type="checkbox"/> Licht <input type="checkbox"/> Ernstig
Verwerking	<input type="checkbox"/> Niet <input checked="" type="checkbox"/> Licht <input type="checkbox"/> Ernstig
Monstername	M4 en M5
Aanbevolen methode van verwijdering	Afbakening/Markering RK2
Opmerkingen voor een veilige verwijdering	n.v.t.
(zie SMA-rt bijlagen in deze rapportage)

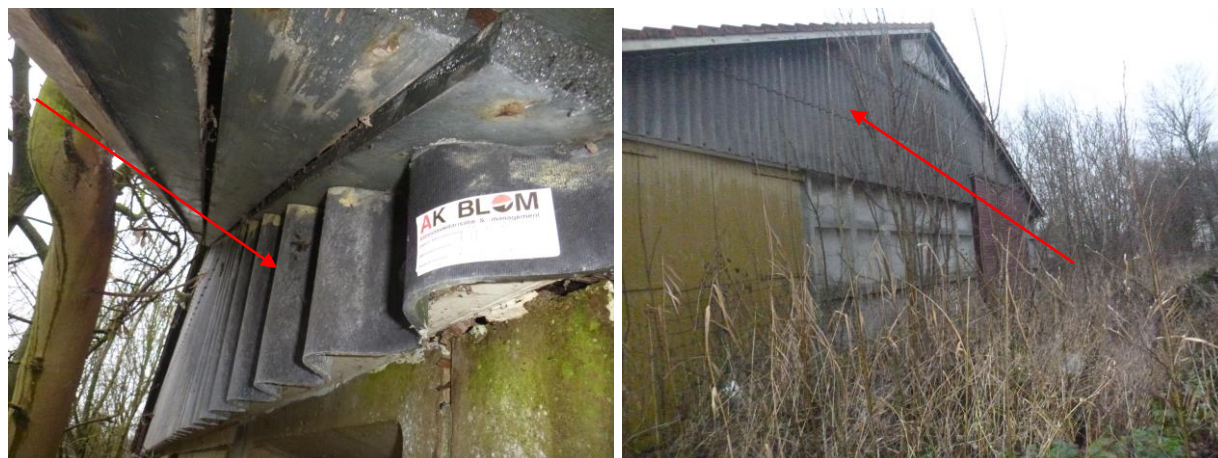
Bron 6: Asbesthoudend golfplaatmateriaal tegen de gevel van de voormalige landbouwschuur

Soort materiaal	Golfplaatmateriaal
Analysecertificaat	20-002567
Soort asbest en percentage	Chrysotiel 10-15%
Hechtgebondenheid / Risicoklasse	Hechtgebonden / Risicoklasse 2
Locatie	Tegen de gevel van de voormalige landbouwschuur (buiten)
Hoeveelheid	76m ² totaal
Bevestiging	Geschroefd
Bereikbaarheid	<input type="checkbox"/> Goed <input checked="" type="checkbox"/> Matig <input type="checkbox"/> Slecht
Beschadiging	<input type="checkbox"/> Niet <input checked="" type="checkbox"/> Licht <input type="checkbox"/> Ernstig
Verwering	<input type="checkbox"/> Niet <input checked="" type="checkbox"/> Licht <input type="checkbox"/> Ernstig
Monstername	M6
Aanbevolen methode van verwijdering	Afbakening/Markering RK2
Opmerkingen voor een veilige verwijdering	n.v.t.
(zie SMA-rt bijlagen in deze rapportage)
