# **Verkendend bodemonderzoek Hanzekwartier in Dronten**

**16 november 2023**

**Kenmerk** R001-1293083GRE-V01-IhI-NL

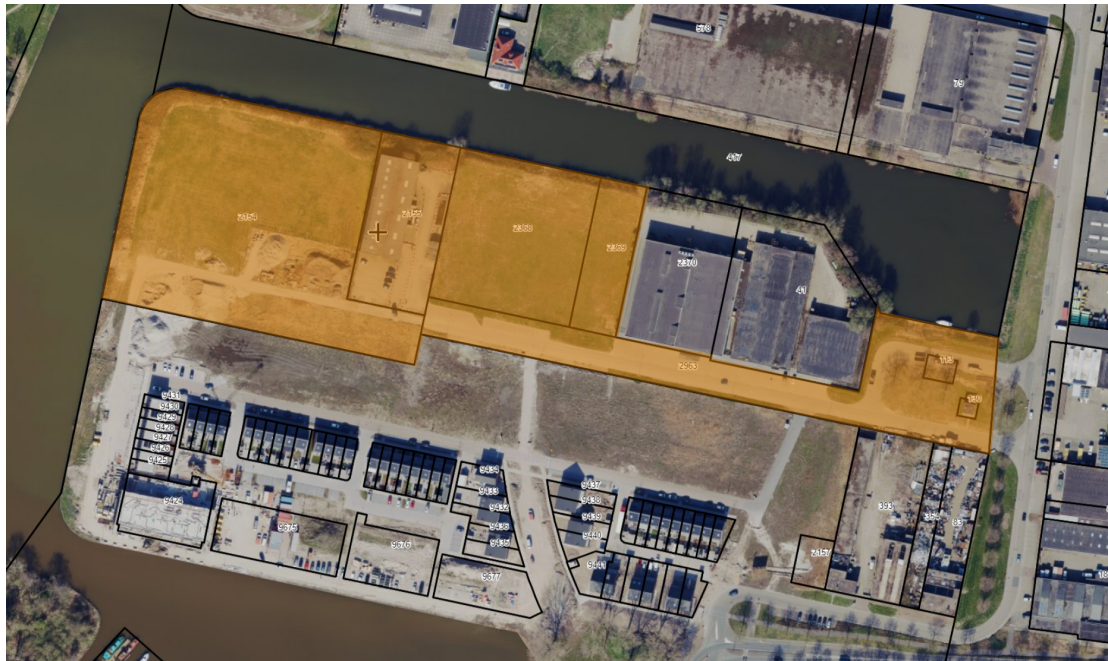
Figuur 2.1: Situering onderzoekslocatie

De onderzoekslocatie betreft een deel van het voormalige industriegebied Hanzekwartier. De locatie betreft een aantal braakliggende percelen met een asfaltweg. Op een van de percelen staat nog een leegstaand bedrijfsgebouw waar een sloopvergunning voor is aangevraagd. De situering van de onderzoekslocatie is weergegeven in figuur 2.1.

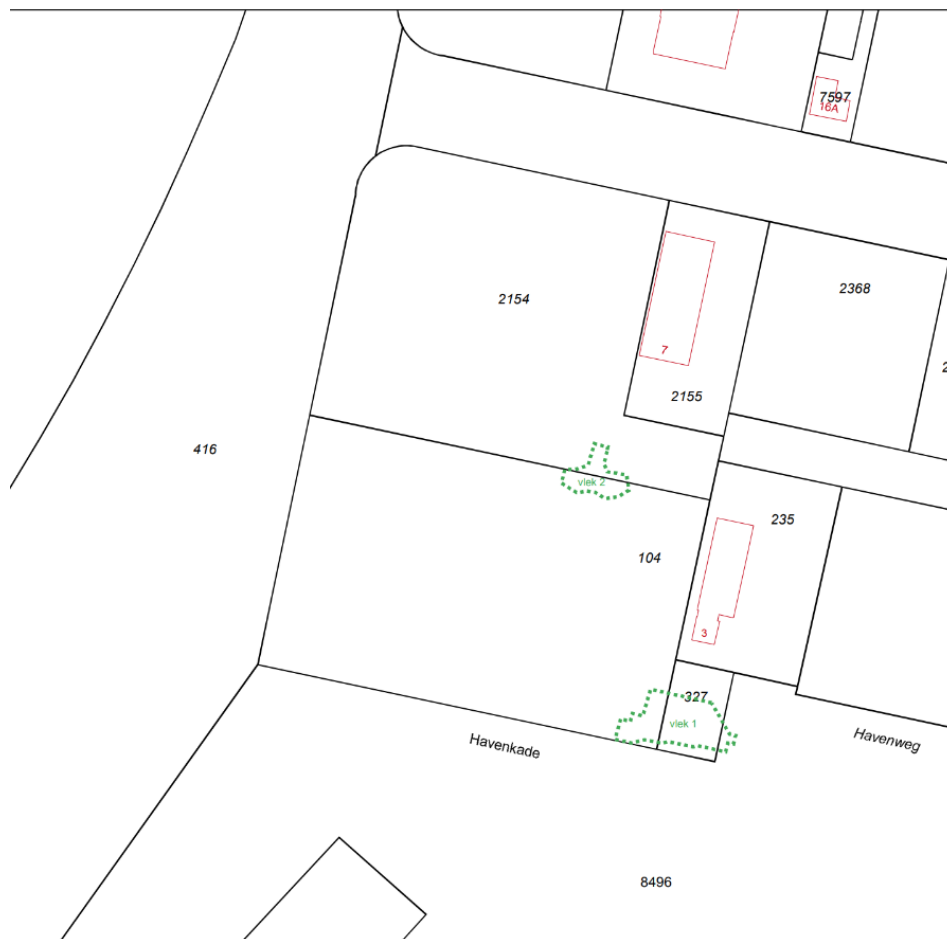
Figuur 2.5: ligging gesaneerde vlek 2 (BUS-EVA Enviso 2016)

De sanering heeft betrekking gehad op de vastgestelde verontreinigingen met brandstofproducten ter plaatse van de voormalige tankplaats (vlek 1) en de voormalige werkplaats (vlek 2). Het totale ontgraven gebied bedroeg 1.000 m<sup>2</sup> met een diepte tot 3,70 m -mv. Er is een saneringsaanpak gebruikt bestaande uit een open ontgraving tot niveau terugsaneerwaarde. De ontgraven gebieden zijn aangevuld met grond met kwaliteitsklasse AW2000.
