**VERKENNEND  
BODEMONDERZOEK  
en  
aanvullende onderzoeken ter plaatse van  
*‘Terrein Koopmans/ OFW’*  
aan de Energieweg  
te Dronten**

Projectnummer: BO20230039  
Projecttitel: Verkennend bodemonderzoek 'Terrein Koopmans/ OFW'  
aan de Energieweg te Dronten.

Opdrachtgever: Gemeente Dronten  
Contactpersoon: dhr. M. Schutte

Rapporteur: dhr. H. van Duijl  
Projectleider: dhr. H. van Duijl  
Autorisatie: dhr. M. Förch  
Rapportdatum: 30 maart 2023

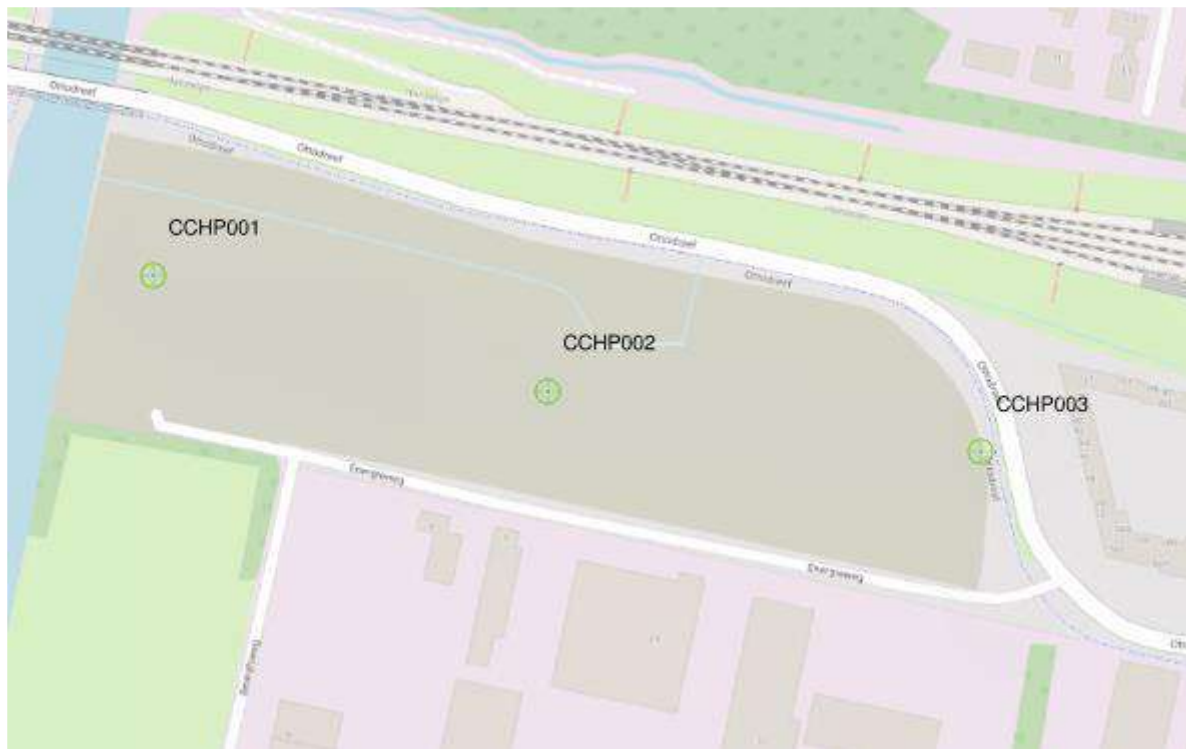
De K-waarde bepaling heeft als doel om door middel van een doorlatendheidsproef de doorlatendheid de K-waarde van de bodem te bepalen. In onderstaand figuur zijn de meetpunten aangegeven.

Om de doorlatendheid van de bodem te bepalen zijn drie Falling head proeven uitgevoerd, in peilbuizen PB-1 en PB-2 op 7 maart 2023 en in peilbuis PB-3 op 9 maart 2023.

Om de nauwkeurigheid van de proef te garanderen zijn de proeven in triplo uitgevoerd. De gegevens van de peilbuis en de resultaten van de proef zijn weergegeven in onderstaande tabel.
