**VERKENNEND
BODEMONDERZOEK
en
aanvullende onderzoeken ter plaatse van**

'Terrein Koopmans/ OFW'

**aan de Energieweg
te Dronten**

Projectnummer: BO20230039
Projecttitel: Verkennend bodemonderzoek 'Terrein Koopmans/ OFW'
aan de Energieweg te Dronten.

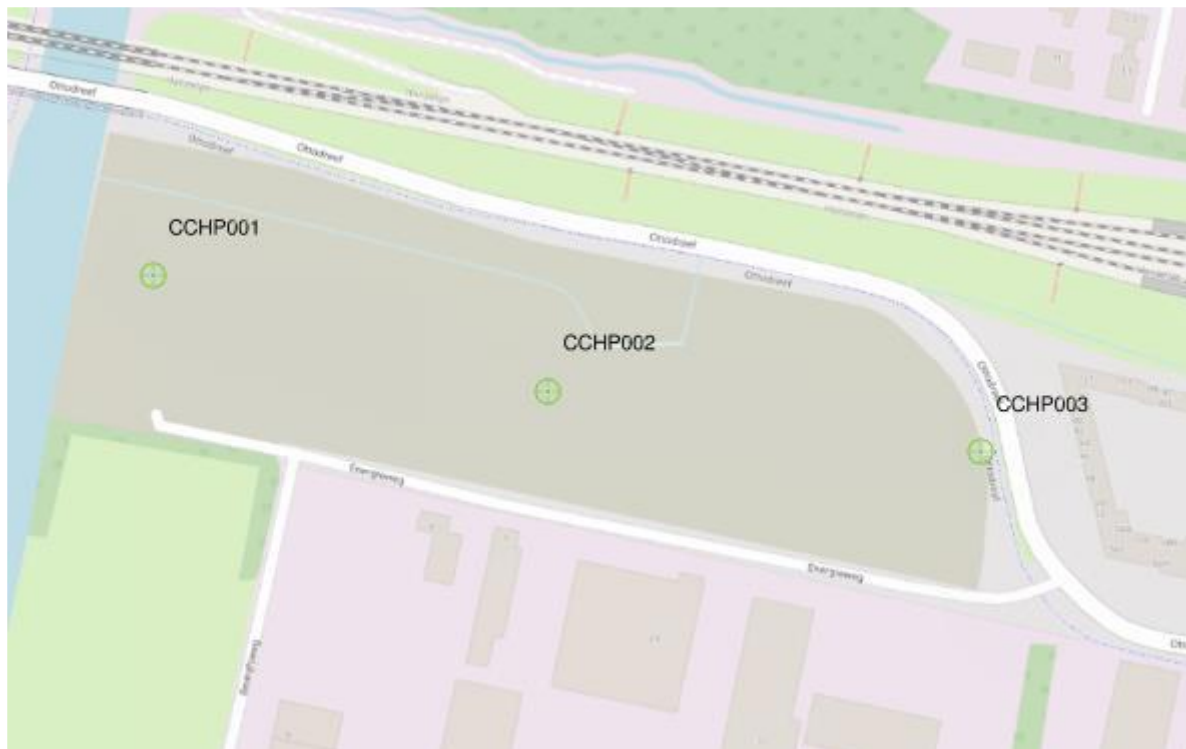
De K-waarde bepaling heeft als doel om door middel van een doorlatendheidsproef de doorlatendheid de K-waarde van de bodem te bepalen. In onderstaand figuur zijn de meetpunten aangegeven.

Om de doorlatendheid van de bodem te bepalen zijn drie Falling head proeven uitgevoerd, in peilbuizen PB-1 en PB-2 op 7 maart 2023 en in peilbuis PB-3 op 9 maart 2023.
