Indicatief bodemonderzoek N307 Roggebot te Kampen

28 september 2018

In opdracht van het waterschap Zuiderzeeland, provincie Overijssel, provincie Flevoland en Rijkswaterstaat heeft Tauw een indicatief bodemonderzoek volgens NEN-5740¹ uitgevoerd aan de N307 Roggebot in Kampen.

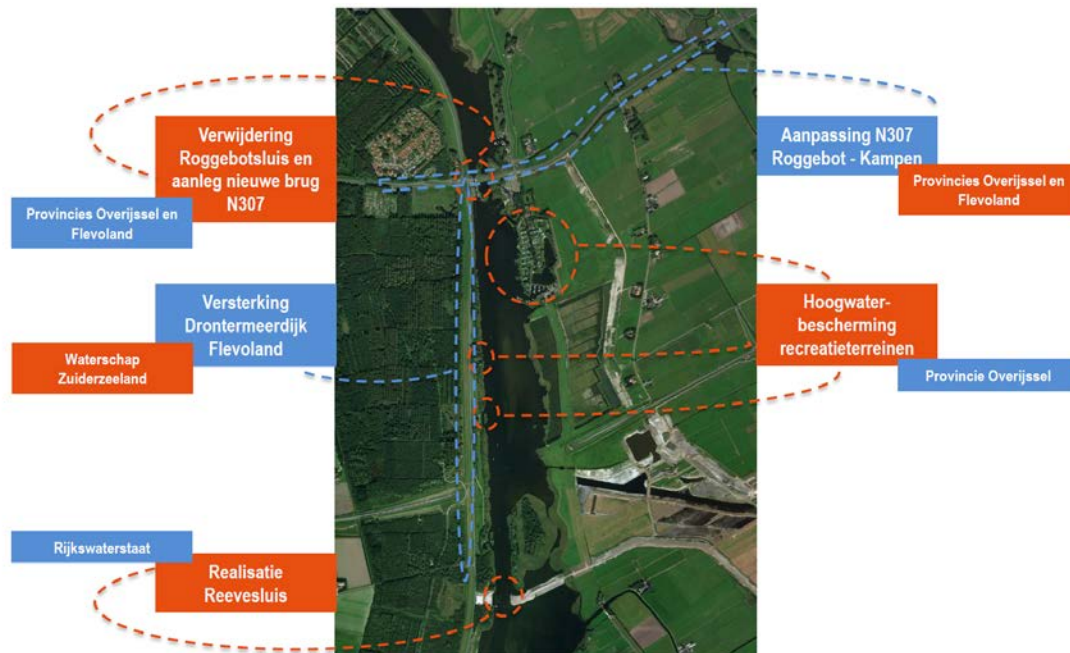
Figuur 1. Fase 2 IJsseldelta Zuid. Locatie van de vier projecten.

Fase 2 van IJsseldelta Zuid bevat aanvullende maatregelen om de waterveiligheid te realiseren. De aanvullende maatregelen zijn onderverdeeld in vier projecten (zie figuur 1 op de volgende pagina):

1. De aanleg van de Reevesluis (Opdrachtgever Rijkswaterstaat).
2. N307 Roggebot – Kampen (Opdrachtgever provincie Flevoland en Overijssel), bestaande uit:
 - Sloop van het Roggebotsluiscomplex, aanpassing van de vaargeul en inrichting van het water:
 - Vernieuwing van de N307 tot een stroomweg met parallelwegen, inclusief de bouw van een nieuwe brug over het Drontermeer, in combinatie met een ongelijkvloerse kruising van de N306
 - Nieuwe dijken aan de Overijsselse zijde om de huidige dijk ten noorden van de N307 aan te laten sluiten op de nieuwe dijken van het Reevediep.
3. Versterking en verhoging van de Drontermeerdijk, inclusief de provinciale weg op de kruin (N306) (Opdrachtgever waterschap Zuiderzeeland).
4. Hoogwaterbeschermingsmaatregelen voor recreatieterreinen (Opdrachtgever provincie Overijssel).
